القاهرة التاريخية
HISTORIC CAIRO

قصير الأمازيغيات

والمنطقة المحيطة زاوية وخانقاه ايدكين البندقداري
سبيل وكتاب علي اغا دار السعادة

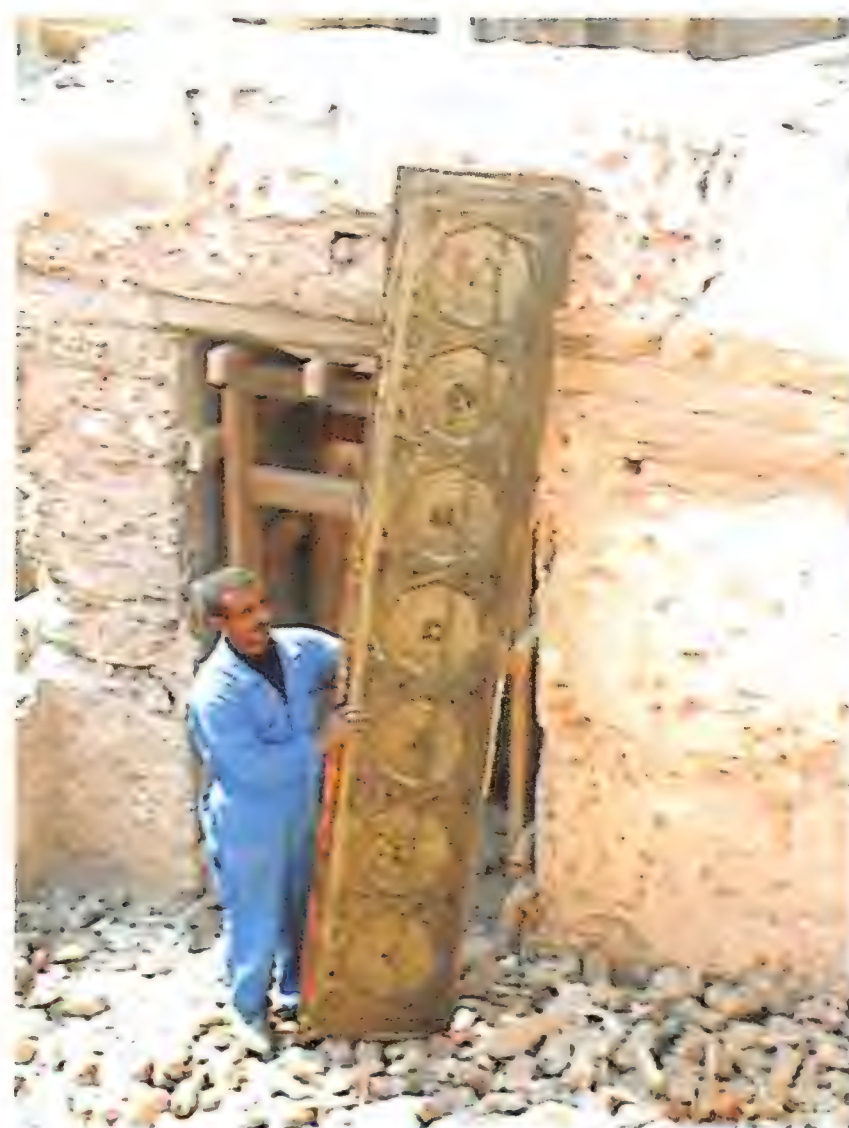
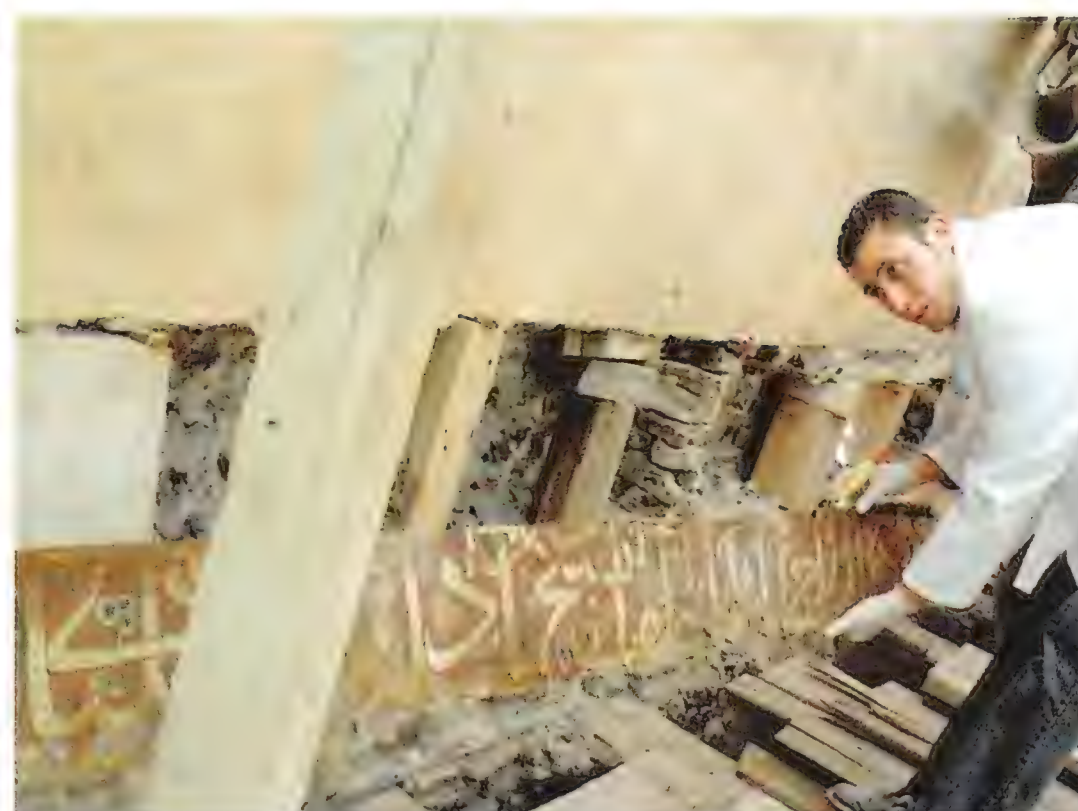
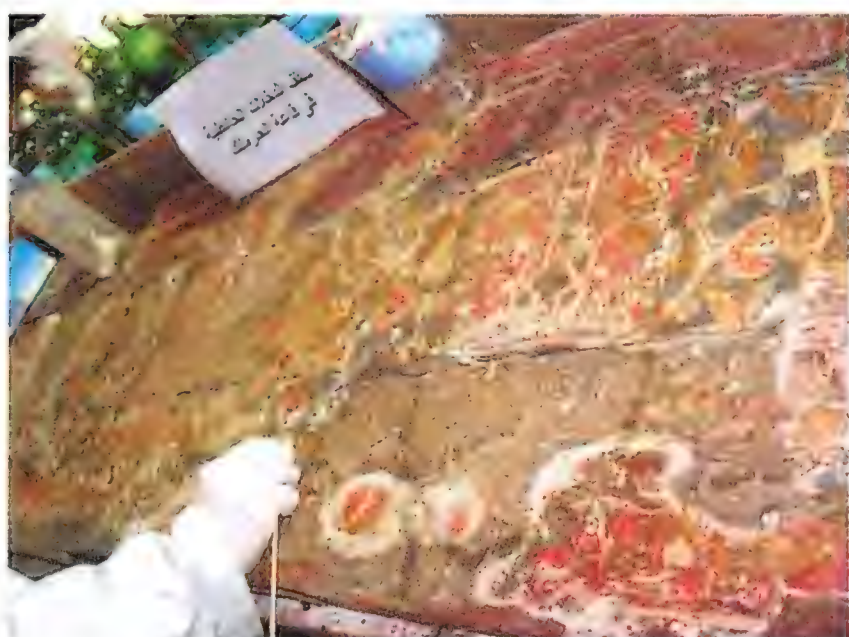
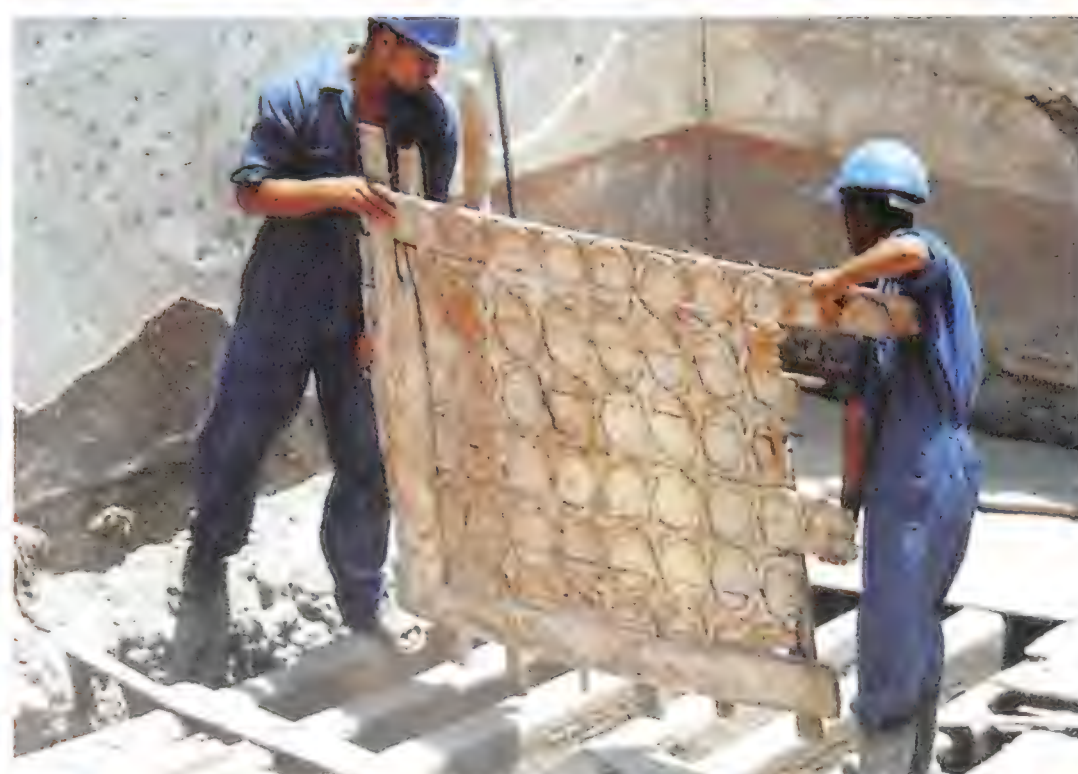
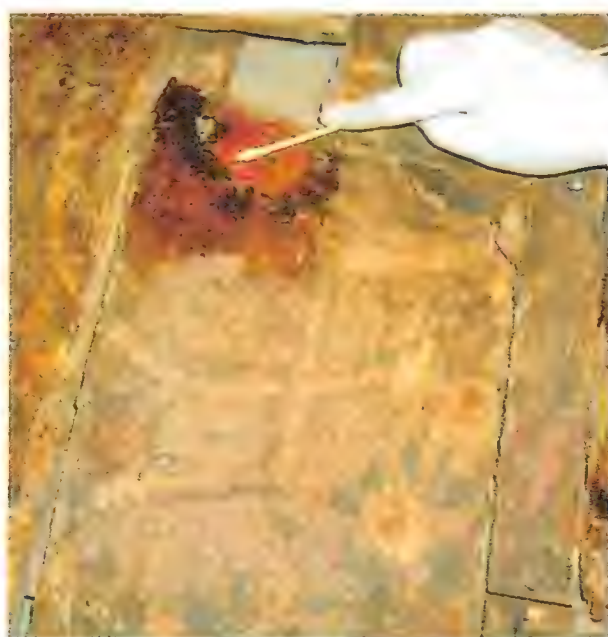
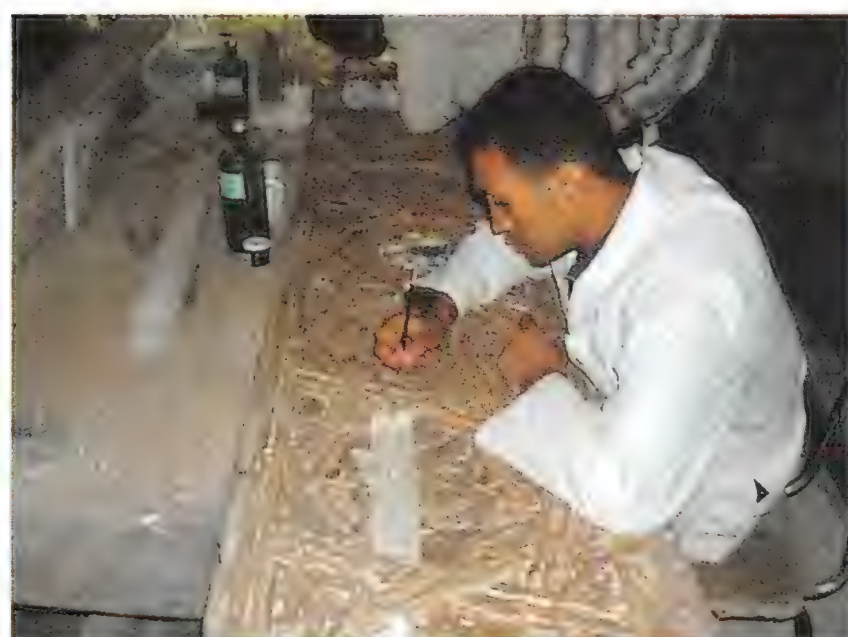
معالجة الأخشاب المكتشفة بالحفائر

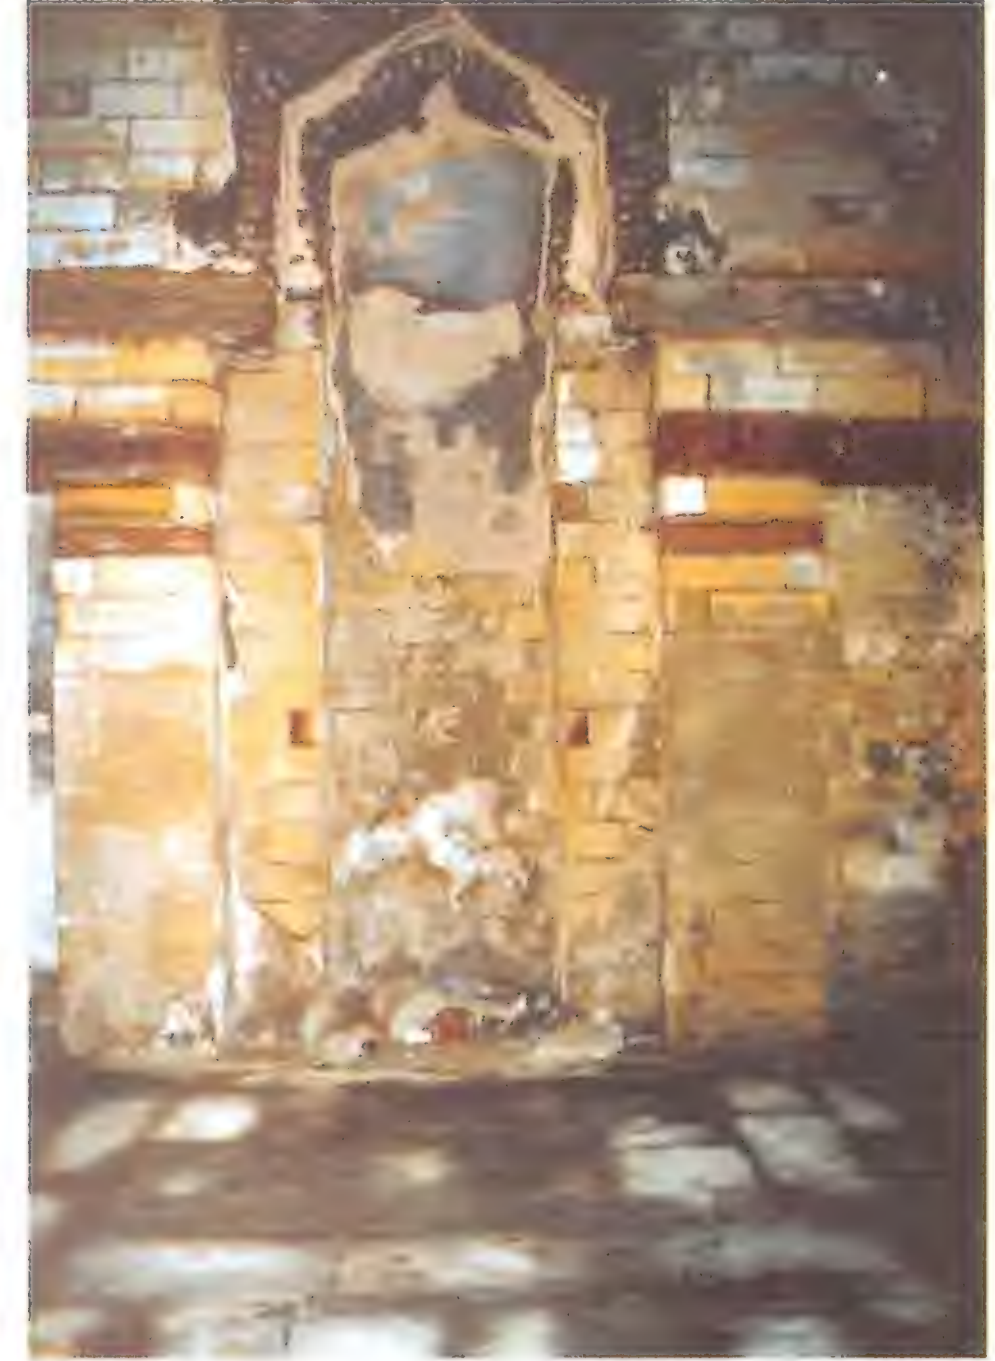
عاني مسجد ايدكين البندقاري علي مدار سنوات عديدة من رطوبة شديدة نتيجة ارتفاع منسوب المياه الجوفية مما سبب نشعا بمعظم حوائط المسجد أدي بالتالي إلي تلف المونة الرابطة لمواد البناء بالجامع هذا بالإضافة الي الأملاح التي تكسنت علي أسطح الحوائط نتيجة ازدياد معدل الرطوبة بداخلها .

محراب المسجد وتظهر عليه الأملاح وتدهور الأحجار

بدأ مشروع ترميم مسجد و خانقاه ايدكين البندقاري بتزيرير شروخ صحن المسجد لتدعيمه إنشائياً ثم تم تغيير الأحجار المشروخة ببدن العمود بعد أن تم تدعيم أساسه . وتلا هذه الخطوة التدعيم الإنشائي للجامع ومعالجة تأثيرات المياه الجوفية و ذلك بعمل عزل بأرضيات الأضرحة و الصحن و نظراً للهبوط الملحوظ بأرضية المسجد تم اتخاذ القرار بعمل تربة إحلال رملية بدلاً من التربة المفككة التي كانت موجودة أسفل الأرضيات القديمة ثم تم إرجاع الأرضيات القديمة مرة أخرى طبقاً لترقيمها . وتم إعادة بياض المسجد مرة أخرى طبقاً للأصل الأثري .

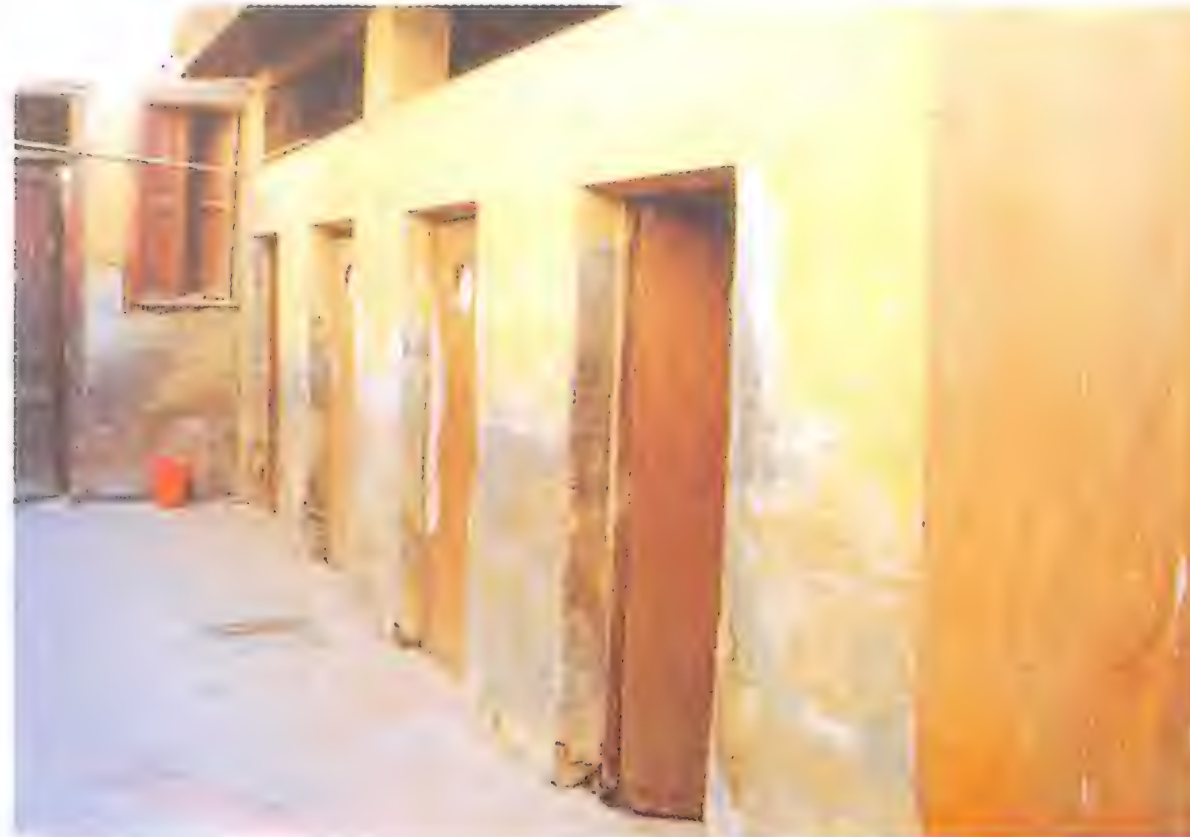
دورات المياه بالمسجد قبل الترميم

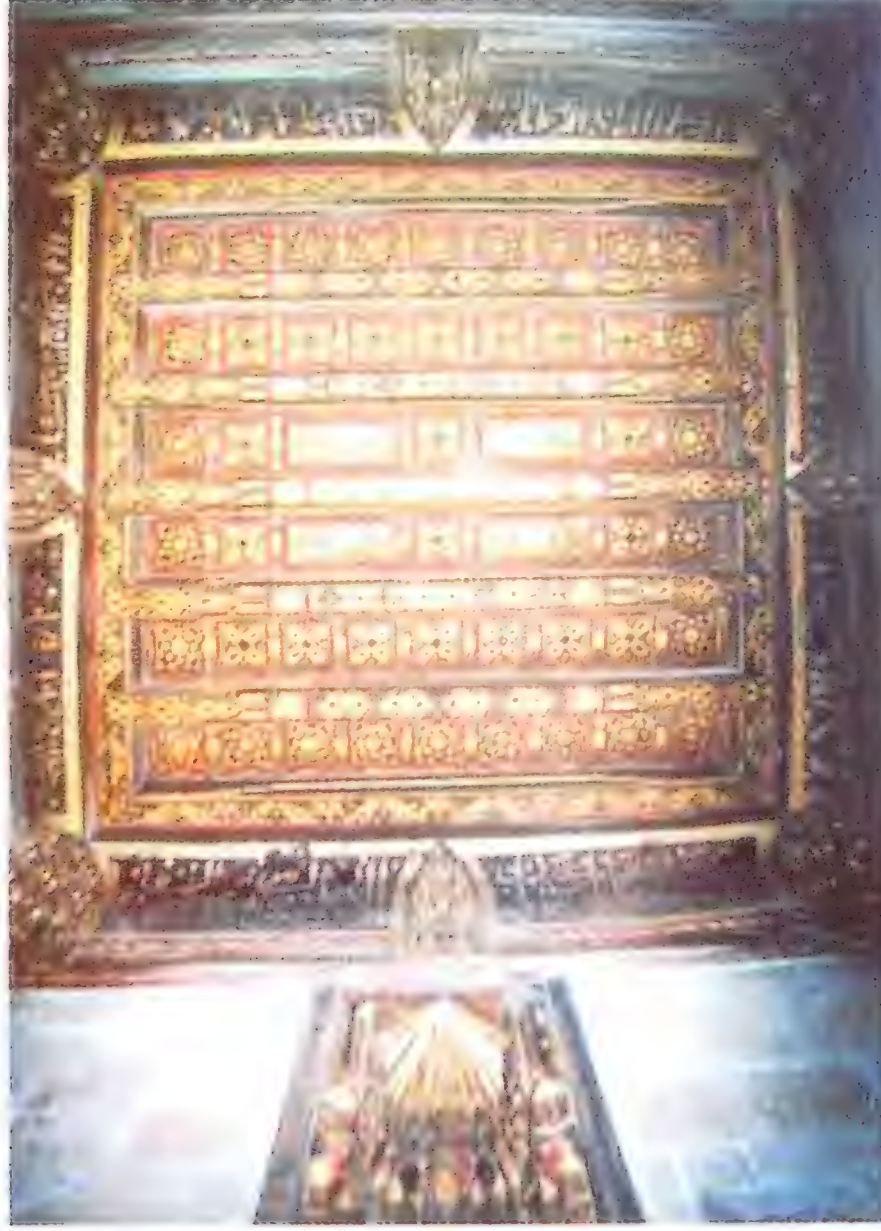
سقف السبيل قبل الترميم

بدأت أعمال الإحياء بإزالة آثار سوء الاستخدام وبالتدعيم الإنشائي وتزجير الشروخ مع استبدال الدبل الخشبية التالفة وذلك بالتوازي مع إصلاح الدرج الحجري واستبدال التالف منه ولعل من أهم عناصر التدعيم الإنشائي ما تم في سقف تخفيف الكتاب لعثق الأحمال من على السقف المزخرف نظراً لتأثره من سوء تدهور الطبقات أعلاه وظهر ذلك من ميل الطبق المزخرف ، وبعد عملية التدعيم الإنشائي تم إعادة البياض بمون متوافقة مع المون الأصلية واستبدال الأرضيات الغير أثرية بالكتاب والطريقة الخارجية له وفقاً للأصل الأثري وذلك بعد إظهار الأرضيات الأصلية للسبيل وكشف منزل الصهريج وحيث تم حقن شروخ السلم عند الكشف وانتهت أعمال ترميم سبيل وكتاب علي أغا دار السعادة بتركيب الرفرف الخشبي الذي كان قد فقده الكتاب لسنوات عديدة طبقاً للصور القديمة.

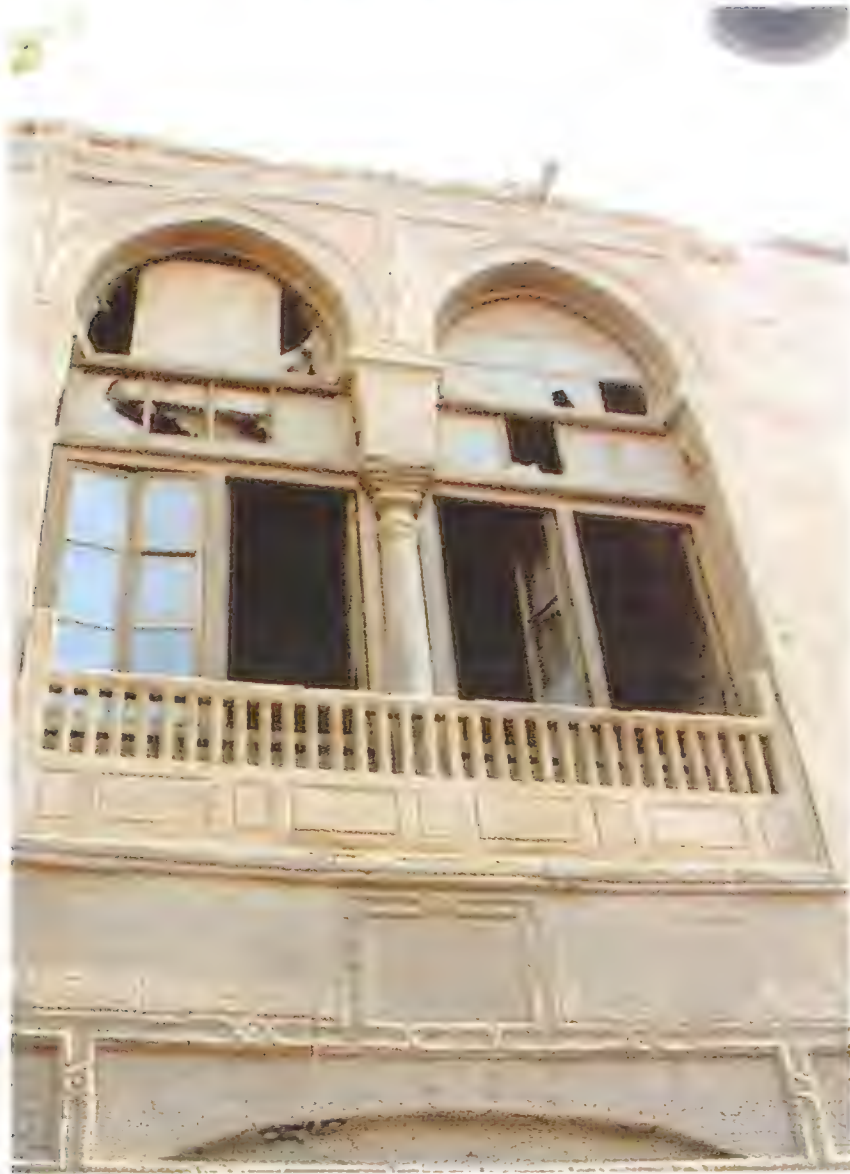
واجهة الكتاب قبل الترميم وقد فقدت زخارفها وبعض الشبابيك الزجاجية

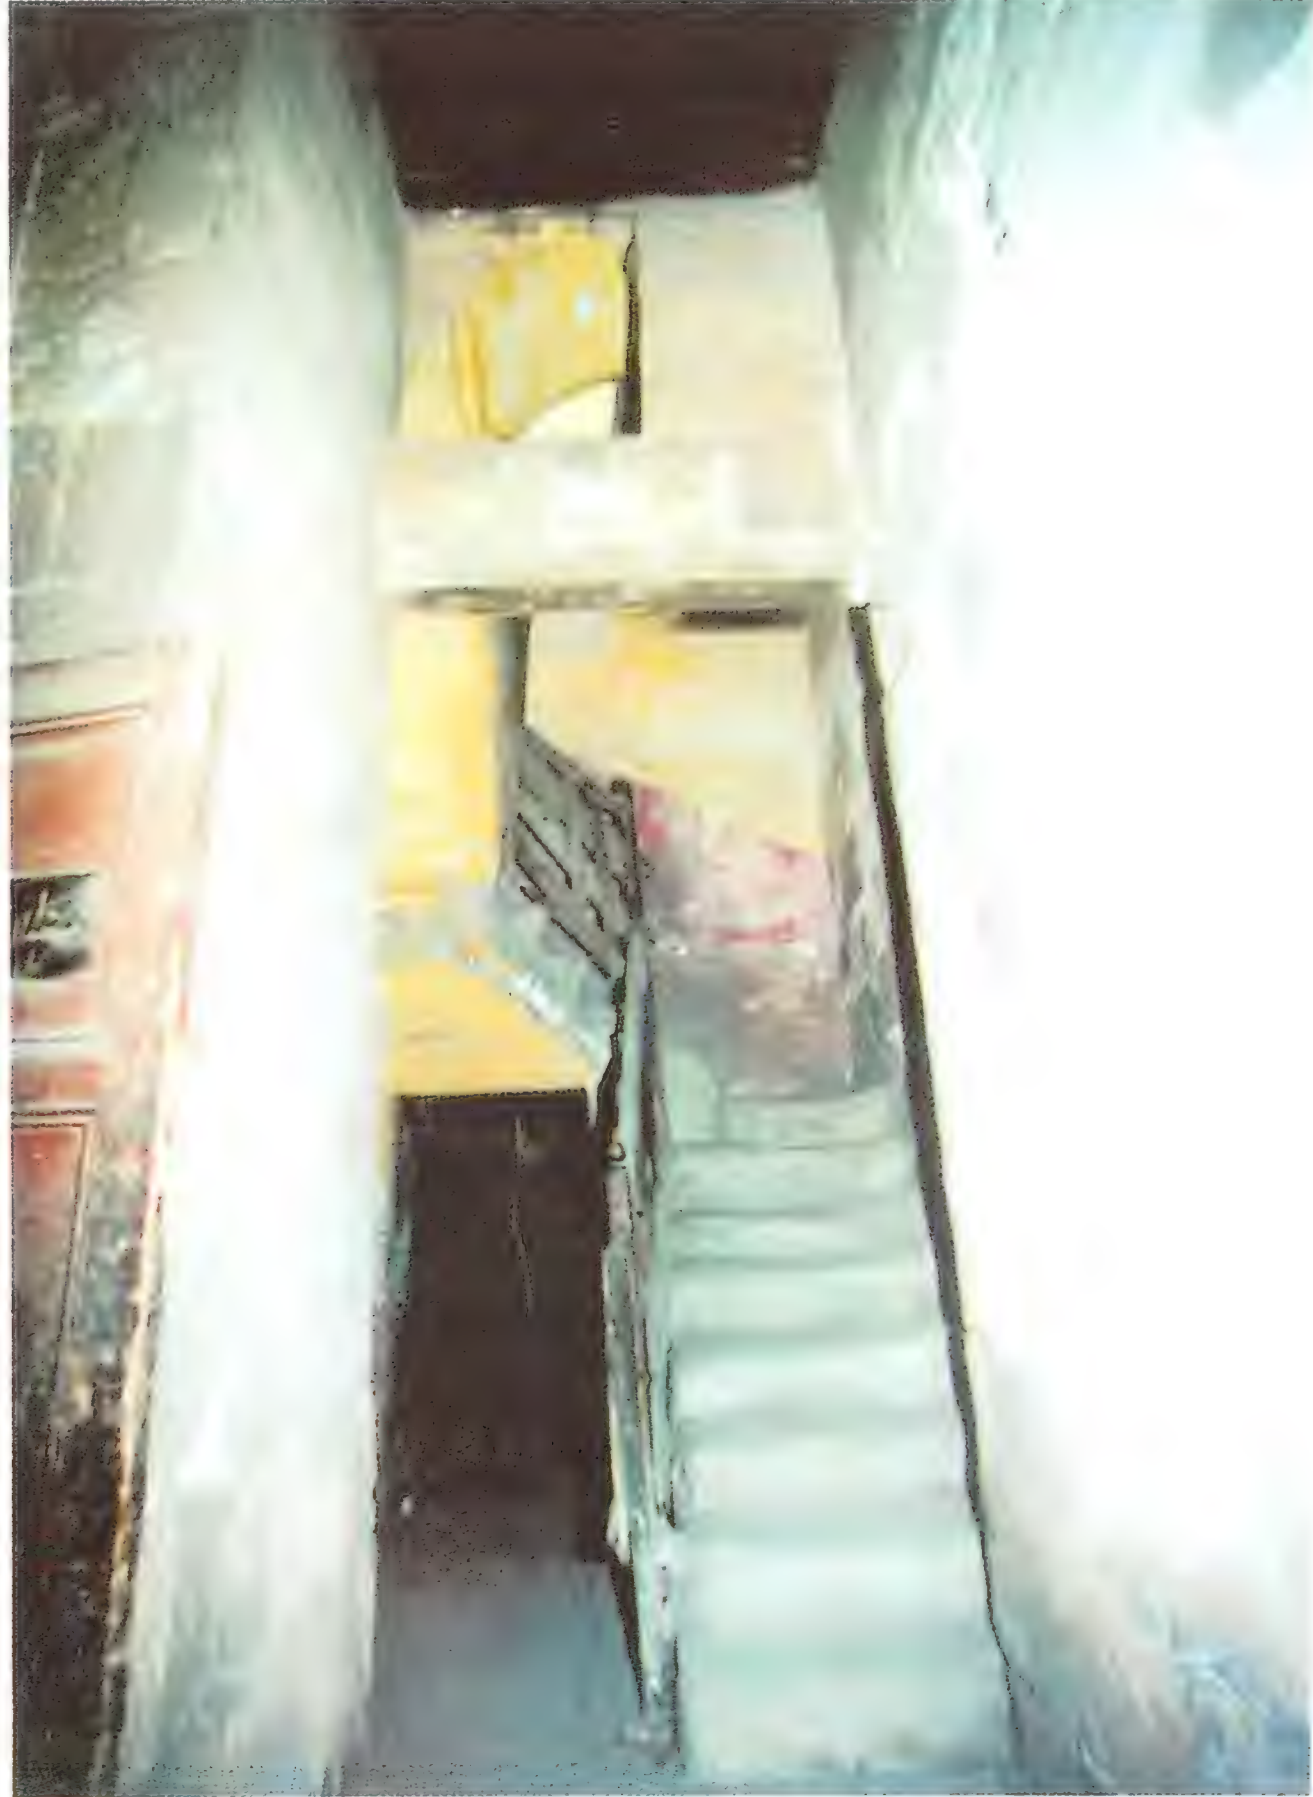
السلم الصاعد للكتاب قبل الترميم

عانى سبيل وكتاب على أغا دار السعادة على مدار استخدامه كمدرسة من تداعيات كثيرة نتجت عن التداخل على الجدران والأرضيات بمواد حديثة طمست بعض أجزاء من الأرضيات الأثرية ومعظم البياض الأثري الخاص بالحوائط ولقد اخترقت الشروخ حوائط السبيل والكتاب وامتدت لحوائط سلم الصهريج بالإضافة إلى تلف بعض مواد البناء بالحوائط نتيجة تسرب المياه من دورة المياه الحديثة هذا علاوة على أن عنصر الاتصال الرأسي بين السبيل والكتاب المتمثل في الدرج الحجري كان بحالة سيئة عند بداية مشروع الترميم.

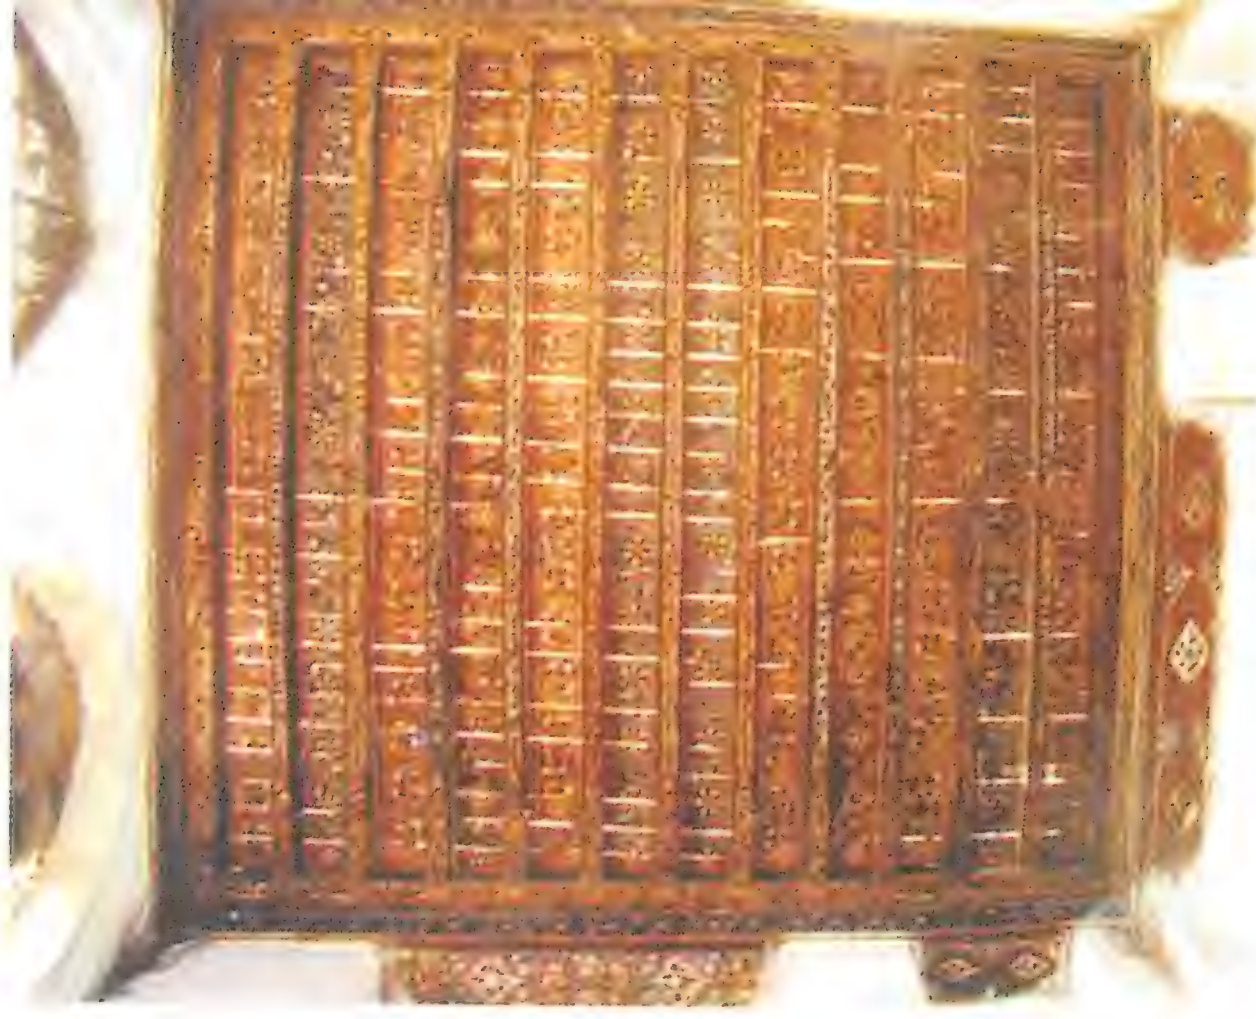
سقف الكتاب قبل الترميم

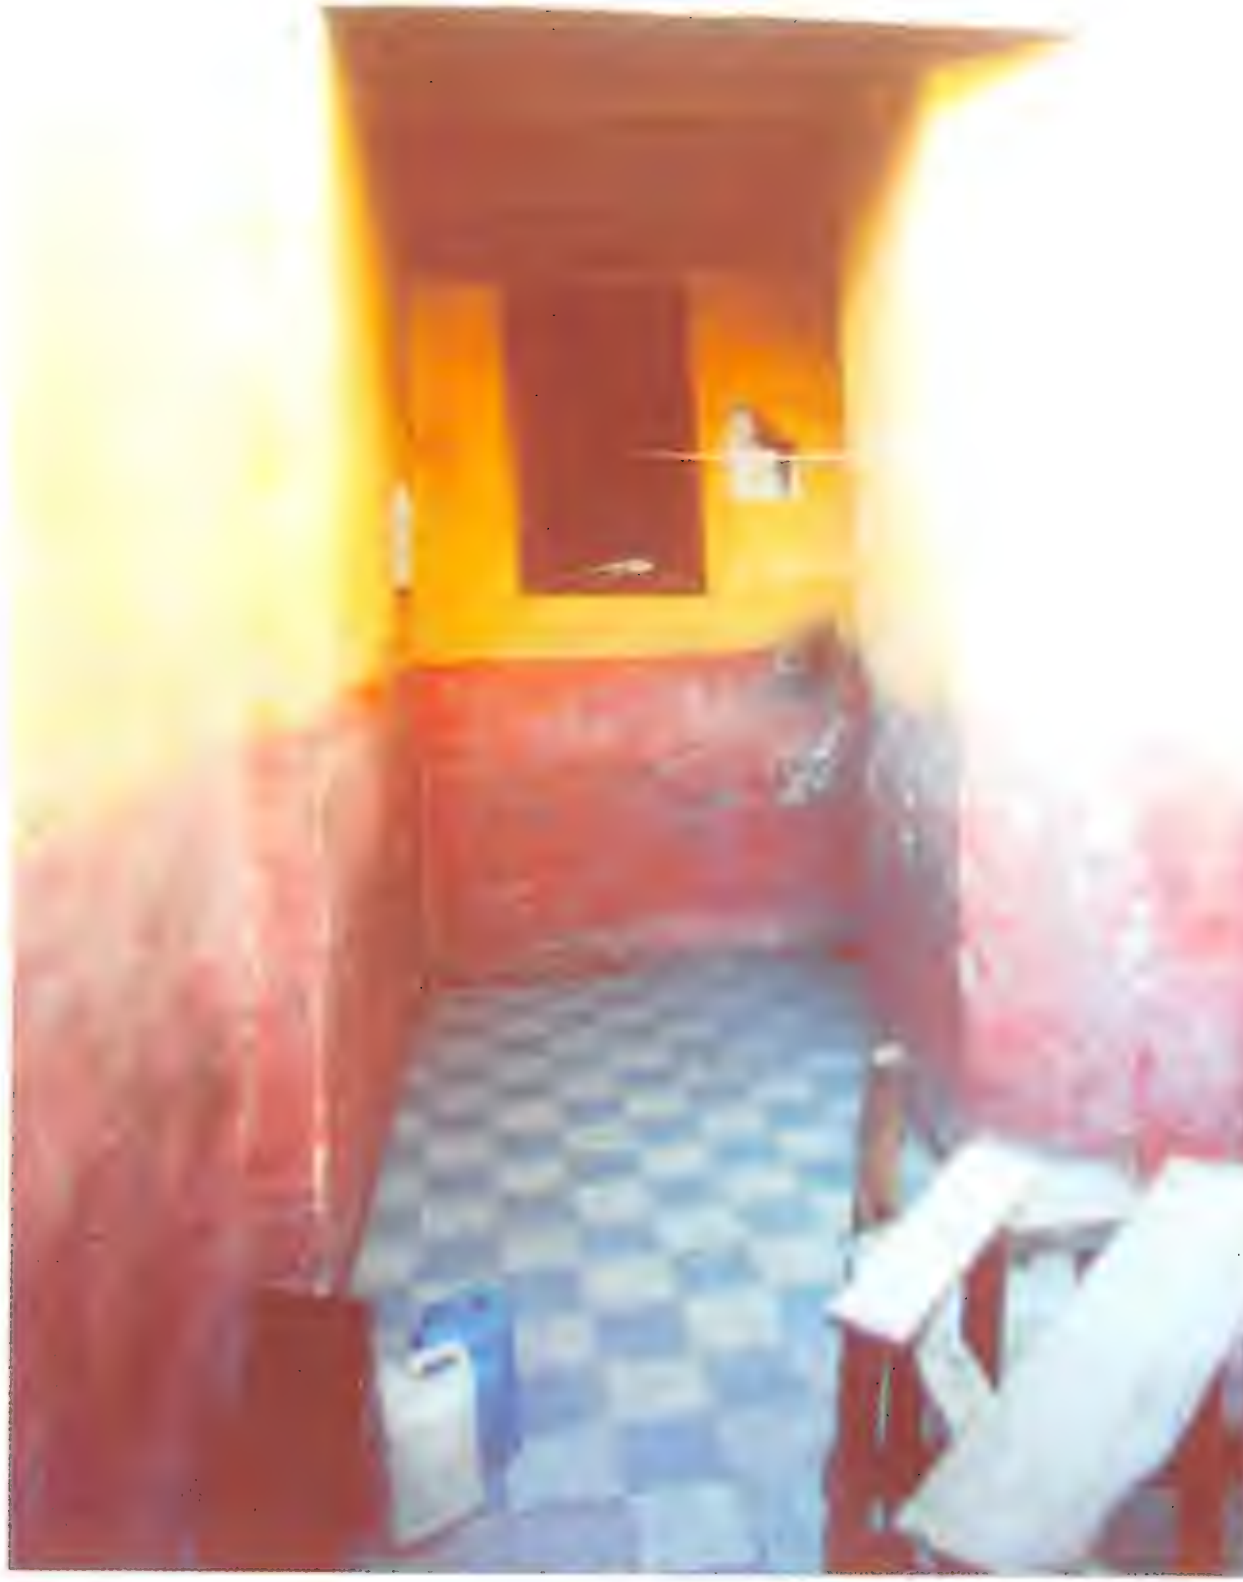
حركة المكتب قبل الترميم
